# Zustandsbericht / Minderwertgutachten

ID-Insolvenzdienstleistungen GmbH, Obergraben 21, 01097 Dresden  
20.07.2026

| Hersteller | MERCEDES-BENZ | Typ / Verkaufsbez. | GLC 300 e 4Matic<br>9G-TRONIC Avantgarde<br>Advanced |
| Sitzplätze | 5 | Fahrzeug-Ident.-Nr. | W1NKM5GB0PF056215 |

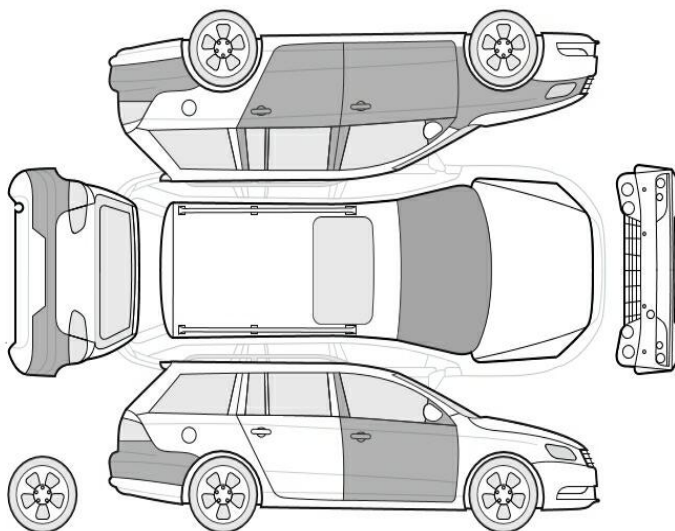
1. Glanzgedrehte Felge VL verschrammt, erneuern
2. Tür vorne links, deformiert, drücken (Bild 19)
3. Tür hinten links, deformiert, drücken (Bild 18)
4. Stoßfänger hinten Lackierung, verschrammt, lackieren mit Lackaufbau (Bild 17)
5. Tür vorne rechts, deformiert, drücken (Bild 16)
