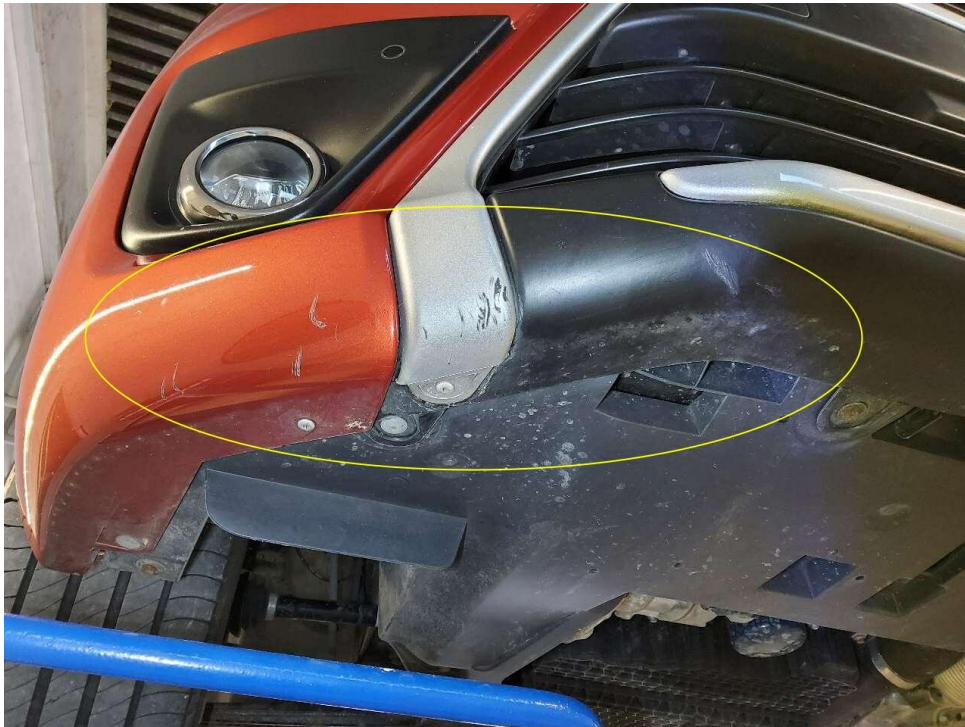
Bild 17 : Stoßfänger vorne, Lackierung, verschrammt  
Zierleiste Kühlergrill oben, Zierleiste unten Stoßfänger vorne, verschrammt

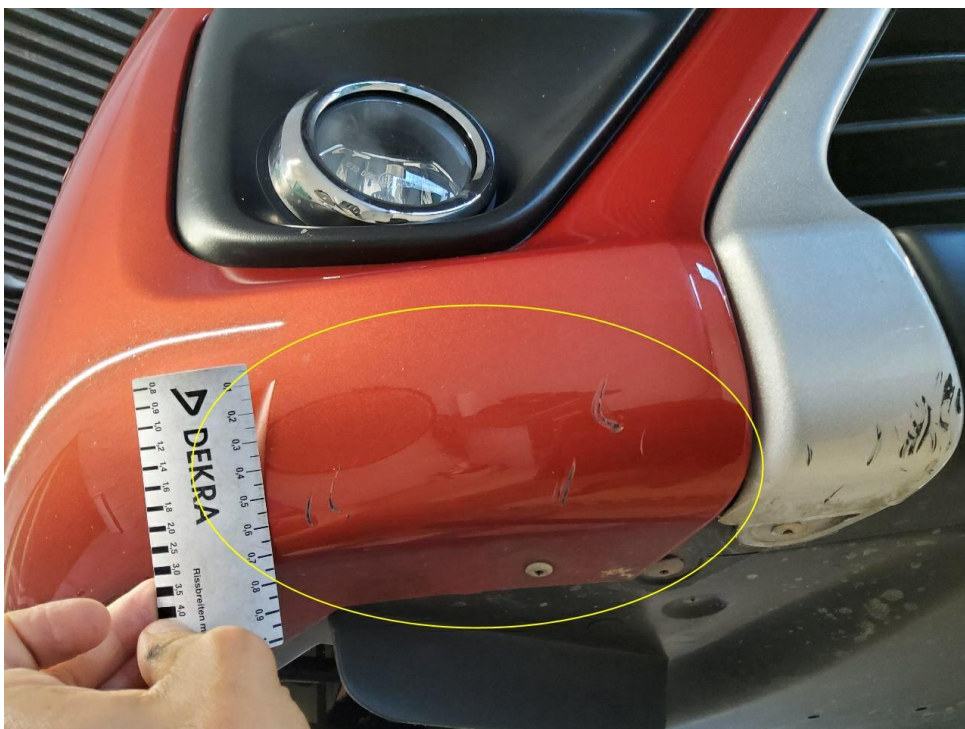
Bild 18 : Stoßfänger vorne, Lackierung, verschrammt

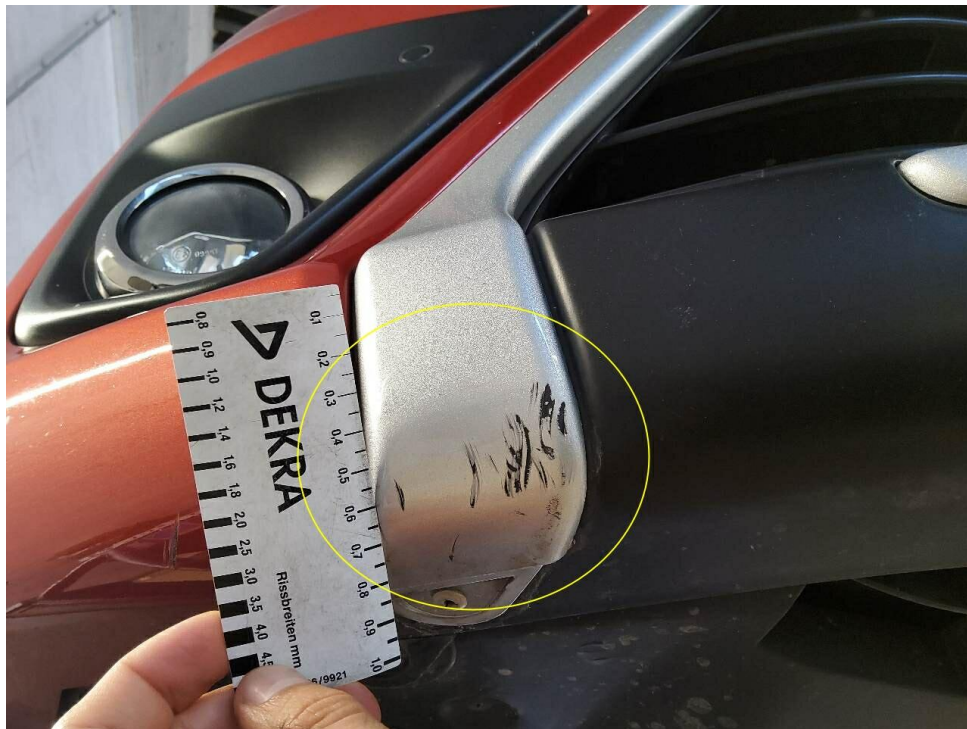
Bild 19 : Zierleiste Kühlergrill oben, Zierleiste unten Stoßfänger vorne, verschrammt

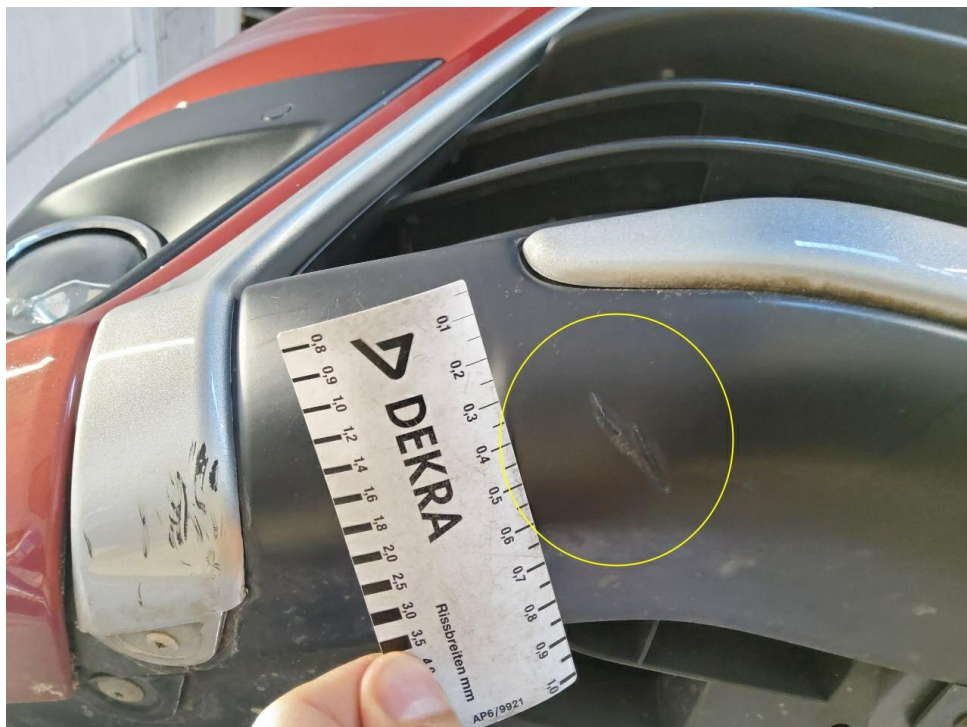
Bild 20 : Zierleiste Kühlergrill oben, Zierleiste unten Stoßfänger vorne, verschrammt

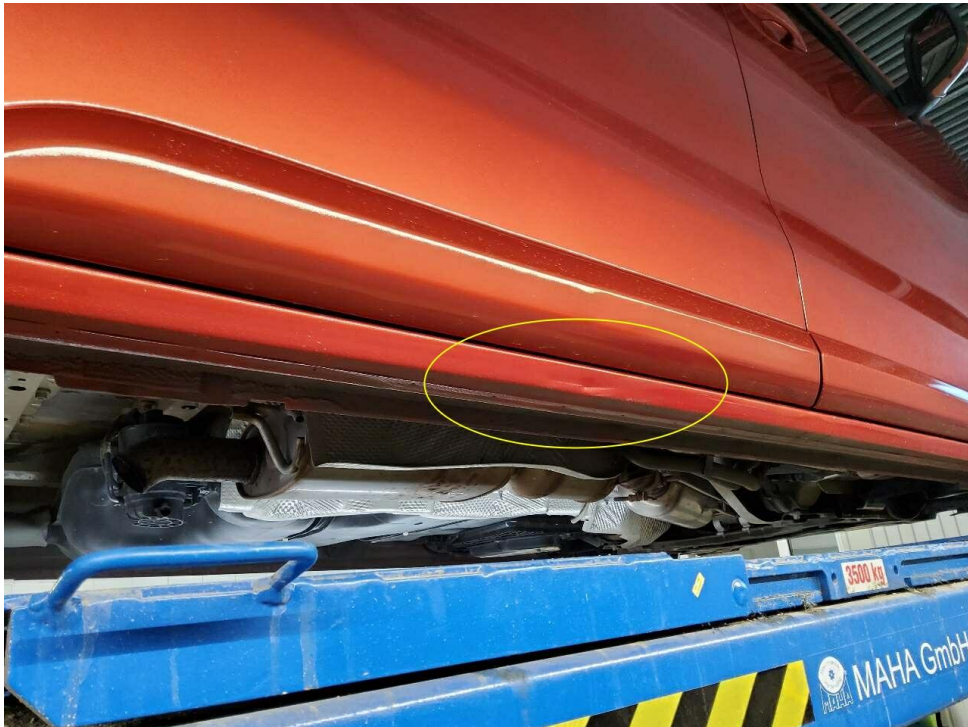
Bild 21 : Schweller rechts, eingedellt

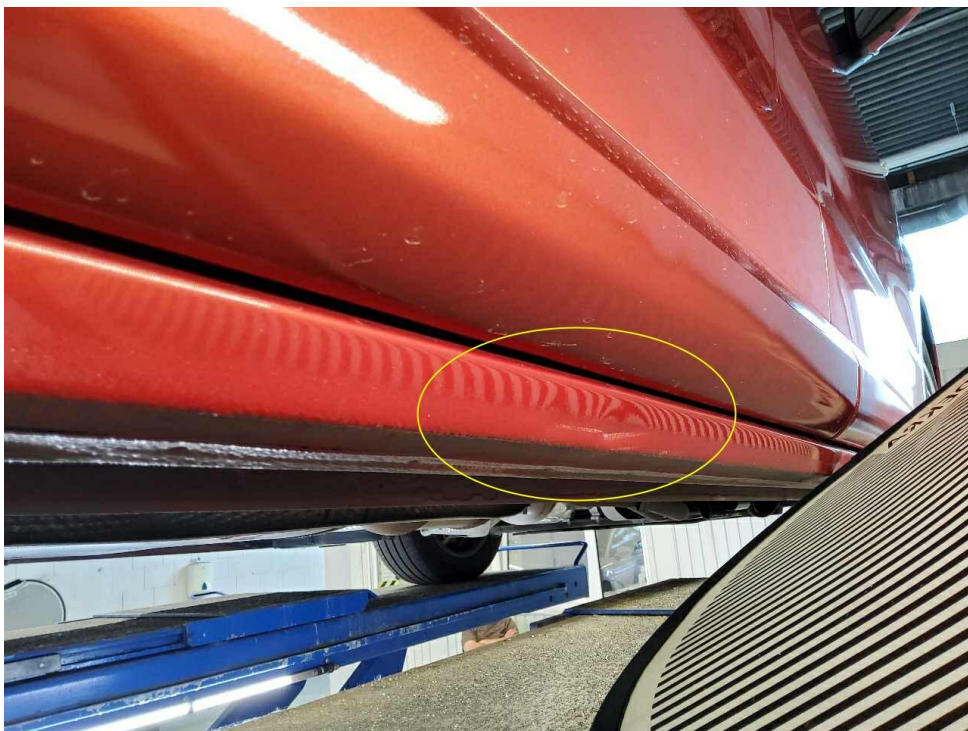
Bild 22 : Schweller rechts, eingedellt
